# 令和6年能登半島地震でのダム被災調査・分析

2024年1月1日に発生した令和6年能登半島地震(M7.6)により、石川県の小屋ダム(フィルダム)では大きな地震動が観測され、天端舗装面のクラックなどの変状が確認されました。当社は、ダム管理者、専門家と連携して被災調査を実施し、被災状況を踏まえ、ダムの安全性確認のための詳細調査を実施するとともに、動的解析により地震時のダムの挙動を再現し、解析結果、調査結果を踏まえた分析を行いました。

# 小屋ダムの挙動・安定性に対する解析的アプローチ

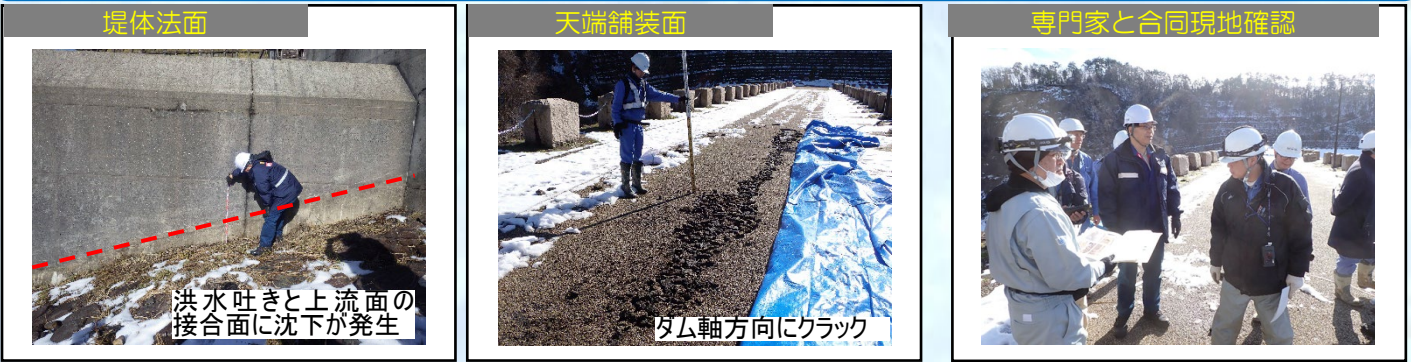
## 地震直後の早急な現地被災調査(2024年1月11日実施)

- ◎地震発生直後より技術部門、営業部門で情報収集、ダム管理者へ調査提案を行い、2024年1月11日に現地被災調査を実施した。
- ◎現地被災調査では、ダム漏水の増大、堤体のすべり破壊などのダム機能に影響する致命的な損傷がないことを確認するとともに、変状箇所に関して、現地目視によるスケッチ等を実施しました。
- ◎TEC-FORCE派遣による国土技術政策総合研究所(国総研)の専門家との合同現地確認を実施しました。

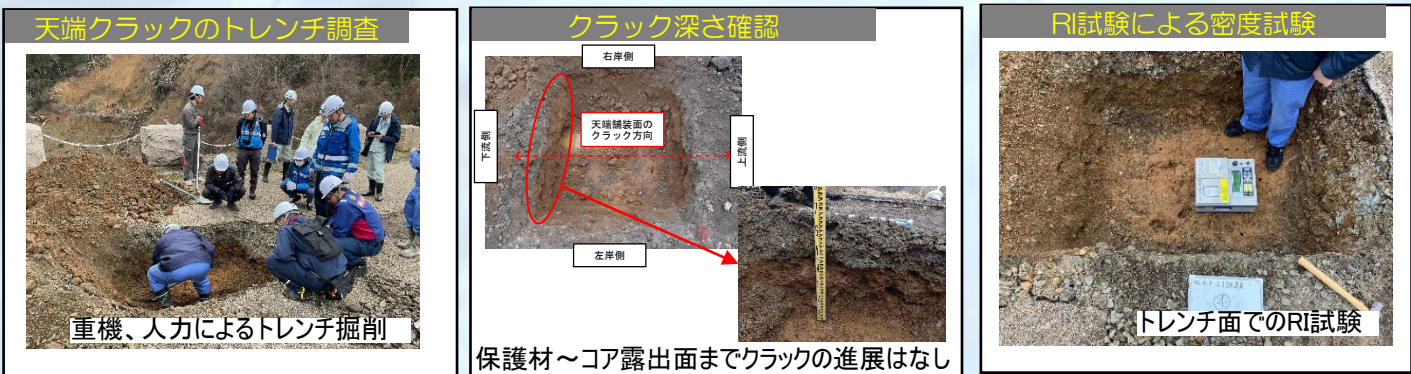
## ダムの安全性評価のための詳細調査(2024年2月、4月実施)

- ◎ダム天端クラック箇所においてトレンチによる詳細調査(トレンチ面のクラック長さ、深さの目視計測等)を実施しました。
- ◎現場密度試験(RI試験)により、本地震によるコア部の緩み等を調査し、定量的にダムの安全性を評価しました。
- ◎下流面リップラップのズレ部分で、リップラップ材の一部を除去し、内部の目視調査を実施しました。
- ◎UAVによる貯水池斜面の変状調査および現地踏査より、変状箇所の状態を写真を用いたカルテとして整理しました。

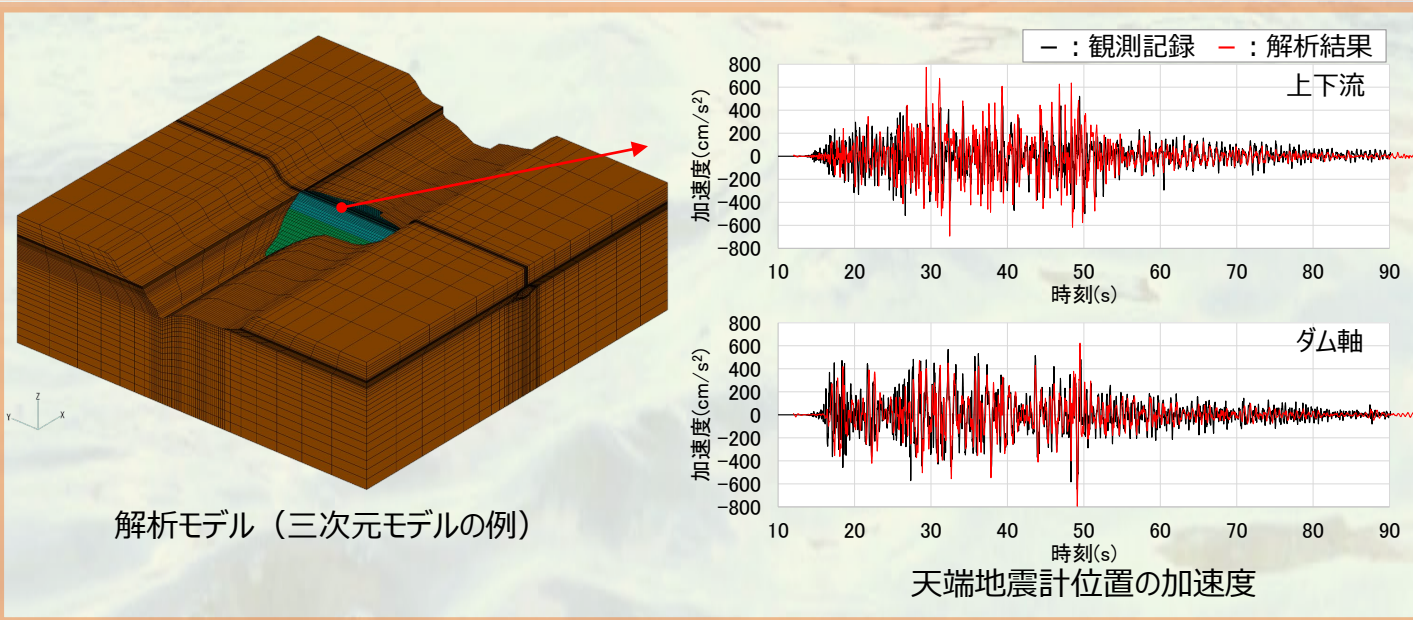
## 二次元および三次元動的解析によるダム挙動の再現

◎二次元動的解析および三次元動的解析により令和6年能登半島地震時の小屋ダムの堤体挙動を再現しました。

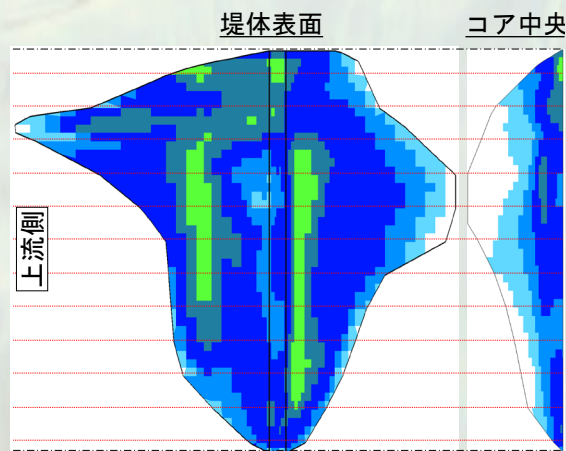
### 堤体内部の応力、ひずみ

◎動的解析の結果について、地震時の堤体調査の結果を踏まえて考察し、解析により地震時の小屋ダムの挙動を表現できていることを確認しました。

◎さらに、解析においても堤体の安定性に影響を及ぼすと考えられる結果は確認されませんでした。
