# 走行型計測（MIMM）による道路トンネル健全性評価技術

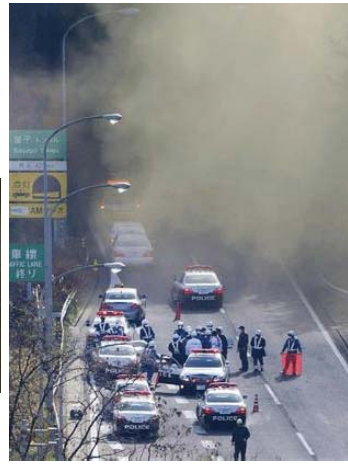
#### 高速道路における天井版落下事故（2012年12月）

トンネル内部の天井板（コンクリート製）を支える吊りボルト部の経年劣化が主原因といわれている。

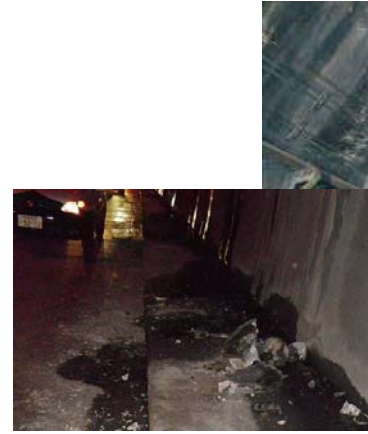
#### 国道におけるコンクリート片落下事故（2013年1月）

経年的な劣化により、側壁部のコンクリート片が落下。

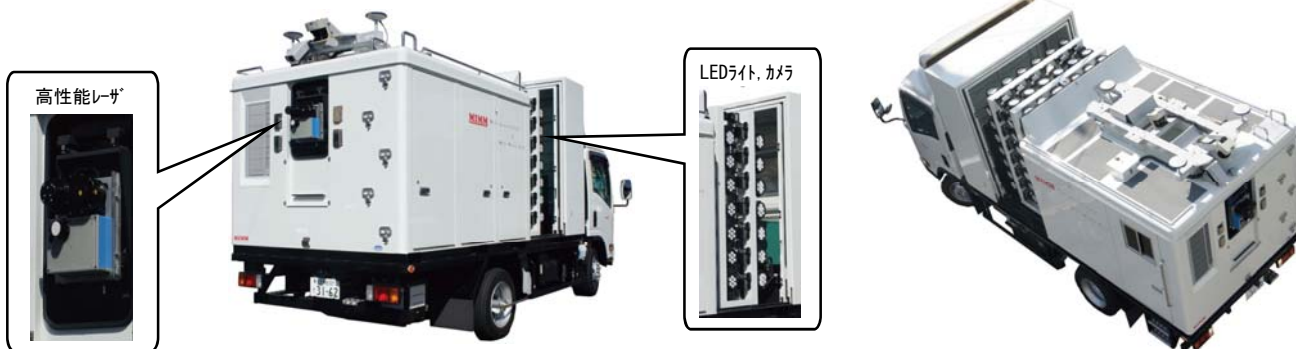
走行型計測車両（MIMM）は、1回の走行でトンネル壁面画像（MISシステム：Mobile Imaging Technology System）とレーザ（MMSシステム：Mobile Mapping System）による点群データ（座標値：3D計測）が同時に行えるものです。

覆工コンクリート表面のひび割れ、漏水、材質不良（豆板）箇所を客観的に把握するため、ビデオカメラにより壁面画像を撮影・計測します。画像計測に欠かせない光源は、LED照明とし、カメラは38万画素のものを20台設置しています。（0.2mm程度のひび割れを検出する機能を備えています）

覆工コンクリート表面の凹凸や変形モードを把握するため、3次元レーザ計測により覆工内面の形状を3次元の点座標としてデータ取得を行います。なお、車両の後部に設置したレーザ装置は、100万点/秒の能力を有しています。

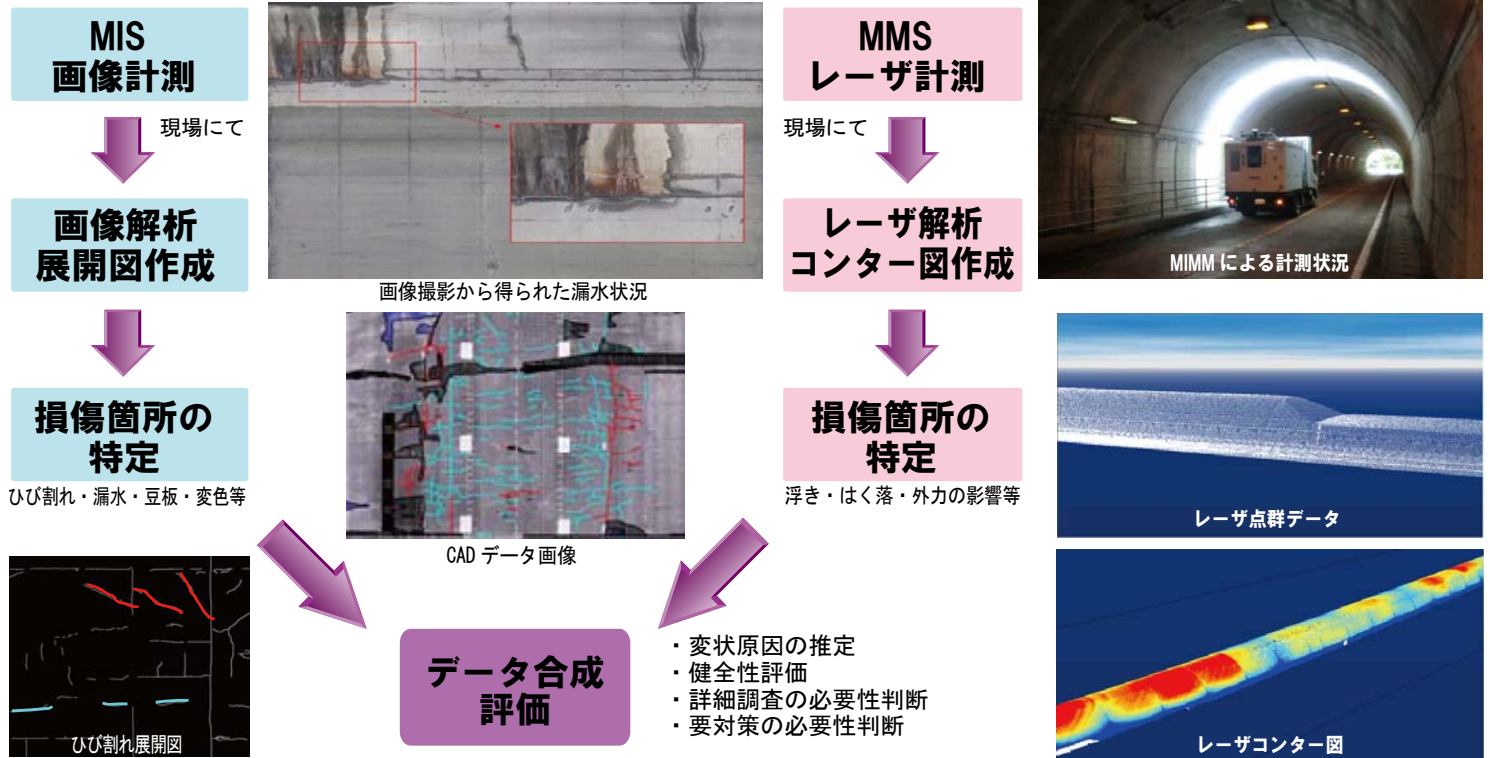
画像とレーザを組み合わせ、3D解析を行うことで評価を行います。
